Mod 17-0037P PDeb Pierre DEBANO 19 rue des Champs de Linette F 51200 EPERNAY Gare SNCF + 1500 m Mobile : + 33 (0)6 60 93 72 66 Mél : pdebano@laposte.net		Note numéro : 17-1338V1 date : 26/07/2017		Classification
		Objet : Extraits du rapport_beatt_2015-016 RAPPORT D'ENQUÊTE TECHNIQUE sur le déraillement d'une rame TGV lors d'une marche d'essai sur la LGV Est-Européenne le 14 novembre 2015 à Eckwersheim (67) Mars 2017 (Enregistré sous 17-1337V PDeb Dérail TGV Eckwersheim 2015 rapport_beatt_2015-016)		
Référence fichier	17-1338V1 PDeb Extrait BEATT Déraillement TGV Eckwersheim 2015	Distribution		
Affaire				
Protection du fichier : Ce fichier est protégé par un mot de passe pour éviter toute modification ayant pour conséquence que des fichiers de même nom aient des contenus différents. Pour pouvoir modifier ce fichier : Faire "Enregistrer sous", aller dans Outils/Options de Sécurité en haut à droite de la fenêtre "Enregistrer sous" (en dessous pour Word 2010) et changer ou supprimer le mot de passe, et donner un autre nom au fichier pour l'enregistrer.

Page PDF	Texte initial	Observations P Debano
1	<p>RAPPORT D'ENQUÊTE TECHNIQUE sur le déraillement d'une rame TGV lors d'une marche d

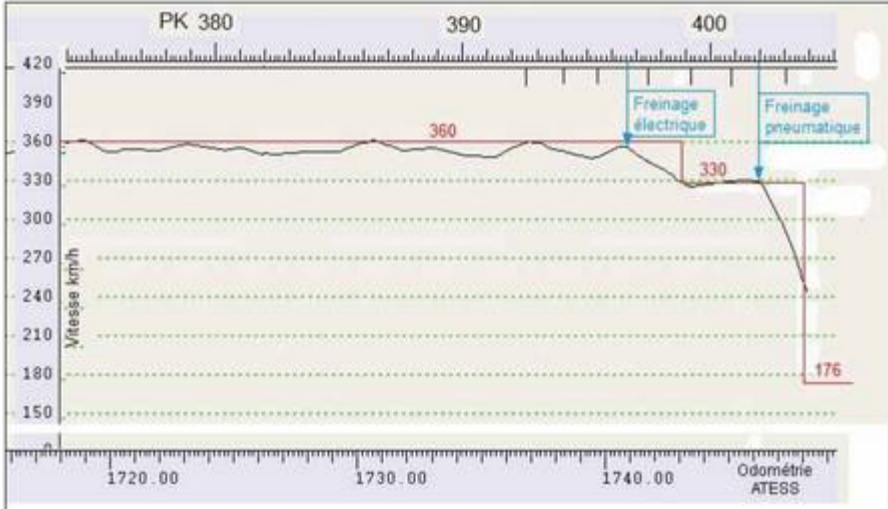
<p>Figure 16 : Tracé de vitesse de la marche 318-006</p>

Référence	Horaire	Départ	Arrivée	Vitesse max	Type	318-001	06h12 / 07h59	Paris	Lorraine	V.ligne	Acheminement	318-002	08h22 / 09h28	Lorraine	Strasbourg	160	Reconnaissance	318-003	09h39 / 10h24	Strasbourg	Meuse	320	Essai	318-004	10h44 / 11h33	Meuse	Strasbourg	340	Essai survitesse	318-005	13h20 / 14h05	Strasbourg	Meuse	360	Essai survitesse	318-006	14h28 / 15h17	Meuse	Strasbourg	360	Essai survitesse	318-007	16h10 / 16h55	Strasbourg	Meuse	360 ou V.ligne	Essai survitesse (réserve) ou acheminement	Traditionnellement numéro impair = marche de sens impair, numéro pair = marche de sens pair
Référence	Horaire	Départ	Arrivée	Vitesse max	Type																																													
318-001	06h12 / 07h59	Paris	Lorraine	V.ligne	Acheminement																																													
318-002	08h22 / 09h28	Lorraine	Strasbourg	160	Reconnaissance																																													
318-003	09h39 / 10h24	Strasbourg	Meuse	320	Essai																																													
318-004	10h44 / 11h33	Meuse	Strasbourg	340	Essai survitesse																																													
318-005	13h20 / 14h05	Strasbourg	Meuse	360	Essai survitesse																																													
318-006	14h28 / 15h17	Meuse	Strasbourg	360	Essai survitesse																																													
318-007	16h10 / 16h55	Strasbourg	Meuse	360 ou V.ligne	Essai survitesse (réserve) ou acheminement																																													
32	<p>2.5.5 - Le train d'essai n° 814521</p> <p>Il s'agit de la marche de Meuse à Strasbourg référencée 318-006 sur le programme d'essais.</p>	Train d'essai numéro impair avec marche numéro pair																																																
33	<p>En superposant les PK de la ligne et les limites de vitesse prévues pour cette marche sur le tracé des vitesses enregistrées, on obtient le graphique ci après.</p>

34	<p>Le freinage pneumatique final a été déclenché au PK 402,050.</p> <p>Le PK 403,809 correspondant à l'entrée de la zone limitée à 176 km/h a été franchi à 265 km/h et l'enregistrement s'arrête environ 400 m plus loin à la vitesse de 243 km/h.</p>	
38	<p>Le BEA-TT a effectué un calcul simple tenant compte du rayon de la courbe et du devers donnés par le levé topographique, d'une hauteur du centre de gravité du véhicule de 2014 mm et d'un désaxement du centre de gravité de 100 mm vers l'extérieur de la courbe sous l'effet de la force centrifuge. Ce calcul, donné en annexe 6, a montré que, dans cette courbe, ce type de matériel est susceptible de se renverser dès que la vitesse dépasse 235 km/h et donc que la vitesse du train dans la pleine courbe était largement suffisante pour provoquer le basculement.</p> <p>Une étude du centre d'ingénierie du matériel (CIM) de la SNCF utilisant des outils de simulation numérique conclut également au renversement par vitesse excessive. Le rapport d'étude du CIM est donnée en annexe 7.</p> <p>Le renversement a probablement commencé par la remorque R8 située immédiatement derrière la motrice et dont le centre de gravité est plus haut. Ensuite la motrice s'est inclinée à son tour et a déraillé d'abord avec son bogie arrière qui a percuté le parapet puis la poutre gauche du pont. Sous le choc, l'arrière de la motrice s'est séparé de l'avant qui a continué sa course en s'appuyant sur la poutre gauche du pont avant de dérailler complètement par la gauche et de dévaler le talus.</p>

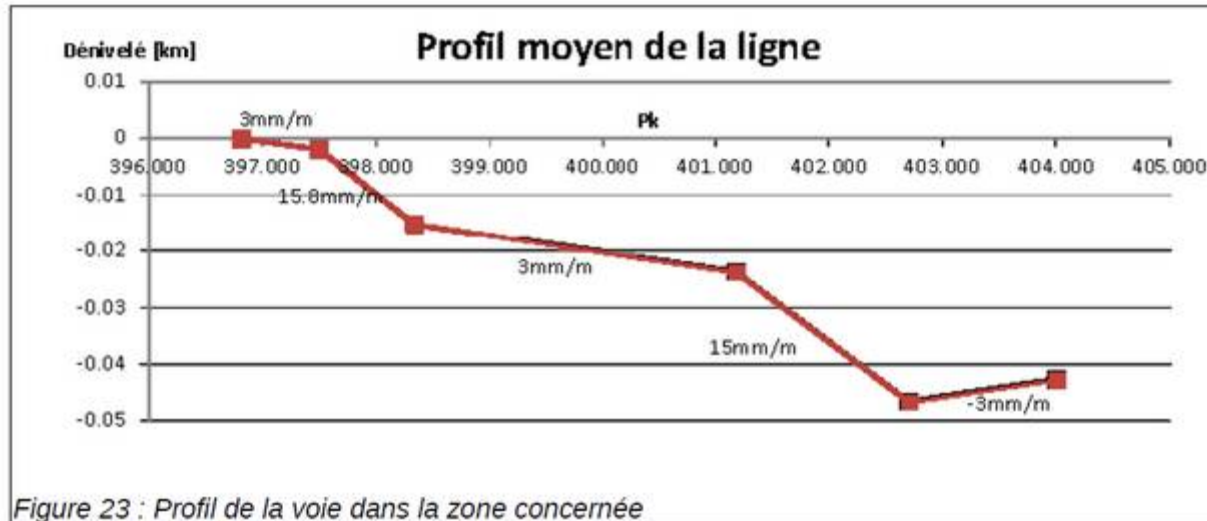
39	<p>3.6 - La cause de l'excès de vitesse</p> <p>L'examen des données de l'enregistreur de bord montre que le freinage final a été déclenché au PK 402,050 à la vitesse de 329 km/h.</p> <p>Pour un TGV du type concerné, sur une voie en palier, la distance nominale¹⁰ pour passer de 329 à 176 km/h avec un freinage maximal de service ou un freinage d'urgence est de l'ordre de 2700 m.</p> <p>Compte tenu du profil de la ligne, pour respecter le seuil de 176 km/h du PK 403,809, il faut déclencher son freinage maximal au moins 2850 m avant soit, au plus tard au PK 400,959, donc juste avant le PK 401.</p> <p>10 C'est-à-dire en faisant l'hypothèse que les systèmes de tous les véhicules fonctionnent de façon nominale et que le coefficient de frottement des garnitures de frein sur les disques et l'adhérence roue/rail ne sont pas dégradés.</p>

D'habitude, signe plus pour une rampe, signe moins pour une pente

Le freinage a été déclenché environ 1100 m plus tard ce qui, à 329 km/h, représente un retard de 12 secondes.

Les données de l'enregistreur permettent également d'affirmer que le temps de réaction et l'intensité de la réponse des freins à la commande donnée par le conducteur ont été conformes aux spécifications.

Ceci permet de conclure que la cause unique de l'excès de vitesse est le caractère tardif du freinage devant assurer la transition de 330 à 176 km/h.

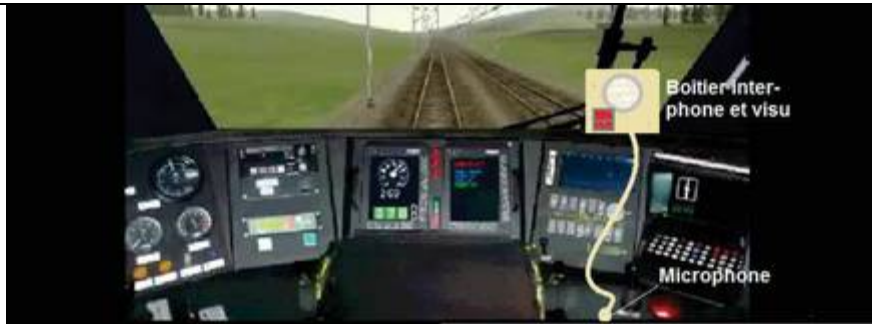
Le schéma ne permet pas de savoir où était le pilote Systra et où était l'ADC2

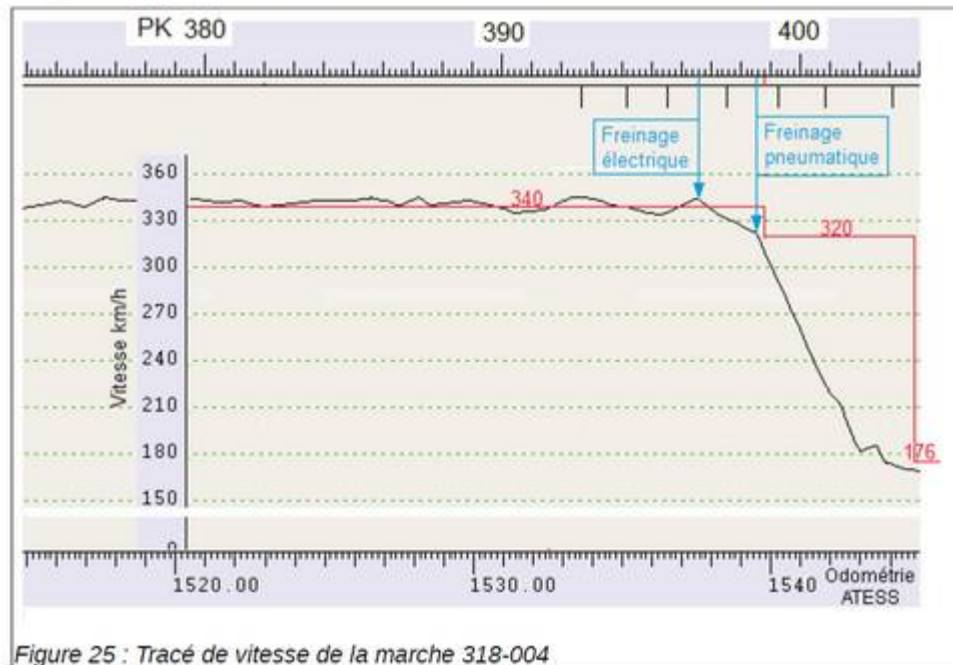
L'enregistrement ATESS de la marche

Le polygone des vitesses prescrites figure en rouge sur le graphique.

On constate que le freinage électrique a été déclenché aux environs du PK 396,700.

Le freinage pneumatique a été déclenché aux environs du PK 398,600

Le freinage est relâché à 185 km/h avant d'être repris un kilomètre plus loin. Si le freinage avait été maintenu, la vitesse de 176 km/h aurait été obtenue 2 km environ avant le seuil de la zone correspondante.

On constate des incohérences concernant le point de freinage prévu pour passer de 320 à 176 km/h.

- les déclarations du CTT évoquent un freinage maximal de service « à la vue du PK 400 ». Le seuil du palier à 176 km/h étant au PK 403,809, un tel freinage réalisé dans des conditions nominales laisserait une marge de sécurité d'un peu plus d'un kilomètre ;
- l'annotation de la fiche de vitesse semble indiquer un freinage maximal de service au PK 401. Un tel freinage, toujours dans des conditions nominales laisserait une marge nulle ;
- la feuille de marche du conducteur ne comporte aucune indication de freinage ;
- l'enregistrement ATESS montre un freinage aux environs du PK 398,600.

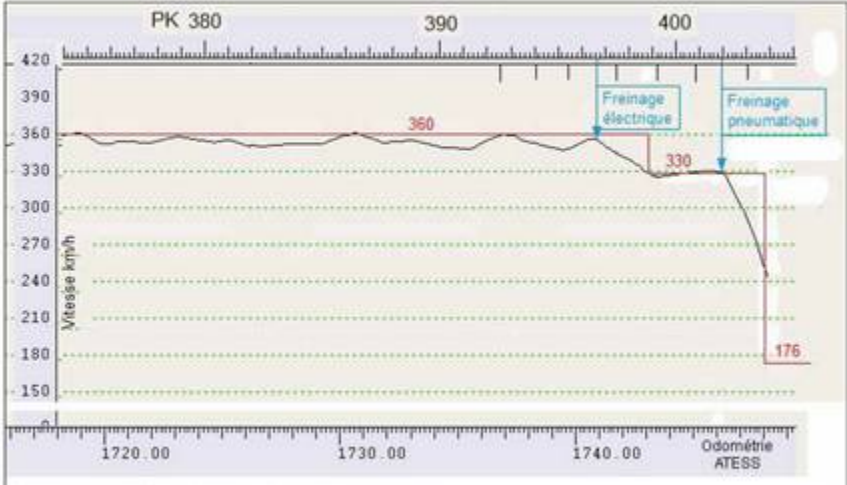
51	<p>Concernant les freinages, on observe que :</p> <ul style="list-style-type: none"> ➤ le freinage électrique a été déclenché au PK 396,800 et relâché au PK.398,940 ; ➤ le freinage pneumatique final a été déclenché au PK 402,050.

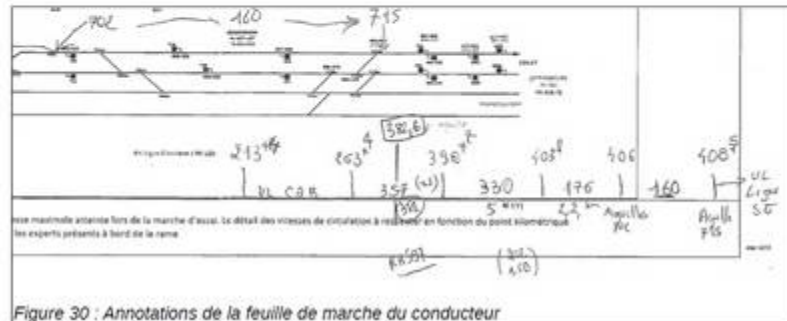
Comme pour la marche 318-004, la feuille de marche du conducteur comporte des annotations manuscrites reportant les transitions de vitesses issues de la fiche.

52	<p>Elle comporte deux annotations supplémentaires : « RH 397 » et « 402 / 1,5 B » que l'on peut interpréter comme des indications de freinage :</p> <ul style="list-style-type: none"> ➤ freinage électrique (rhéostatique) au PK 397 ; ➤ freinage pneumatique avec 1,5 bar de dépression (freinage maximal de service) au PK 402. 	
52	<p>L'exploitation de l'enregistrement sonore en cabine</p> <p>Une caméra placée en cabine, à titre personnel, par le chef de bord, a enregistré cette dernière marche. Des images issues de cet enregistrement sont utilisées au point 3.2 pour la recherche des causes immédiates de l'accident.</p> <p>L'enregistrement sonore n'était pas exploitable en l'état à cause du bruit de roulement régnant dans la cabine. Il a fait l'objet d'un traitement informatique dans le cadre de l'enquête judiciaire permettant de comprendre l'essentiel des échanges.</p> <p>De l'exploitation de cet enregistrement il ressort que :</p> <ul style="list-style-type: none"> ➤ les points de freinage prévus étaient le PK 397 pour le freinage électrique et le PK 402 pour le freinage pneumatique ; ➤ un appel interphonique du chef d'essai demandant le franchissement à 176 km/h de l'aiguille 702 située au raccordement de Vendenheim est arrivé alors que le train se trouvait approximativement au PK 399. C'est le CTT qui a répondu et la conversation a duré environ 10 secondes ; ➤ l'approche du PK 402 a été annoncée et le top freinage a été donné à ce PK.

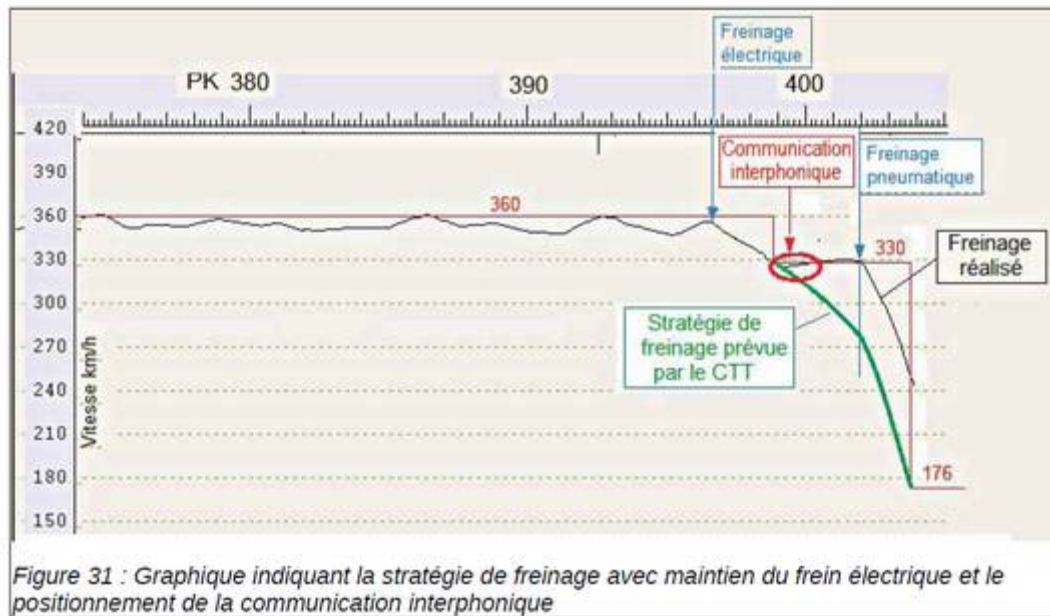
52	<p>3 - Conclusions concernant la marche 318-006</p> <p>Les différents documents et enregistrements sont cohérents sur le fait qu'il était prévu que les freinages électriques et pneumatiques soient déclenchés respectivement aux PK 397 et 402 et, au final, c'est ce qui a été fait.</p> <p>En revanche, les annotations sommaires de documents de bord ne permettent pas de savoir si le freinage électrique devait être maintenu, comme le déclare le CTT, où s'il devait être relâché, comme le conducteur l'a fait pour balayer le palier à 330 km/h, avant de déclencher le freinage pneumatique final.</p>

Les calculs illustrés par la figure ci-dessus montrent que le maintien du frein électrique jusqu'au PK 402 aurait pu permettre de respecter le seuil de 176 km/h, mais sans aucune marge de sécurité.

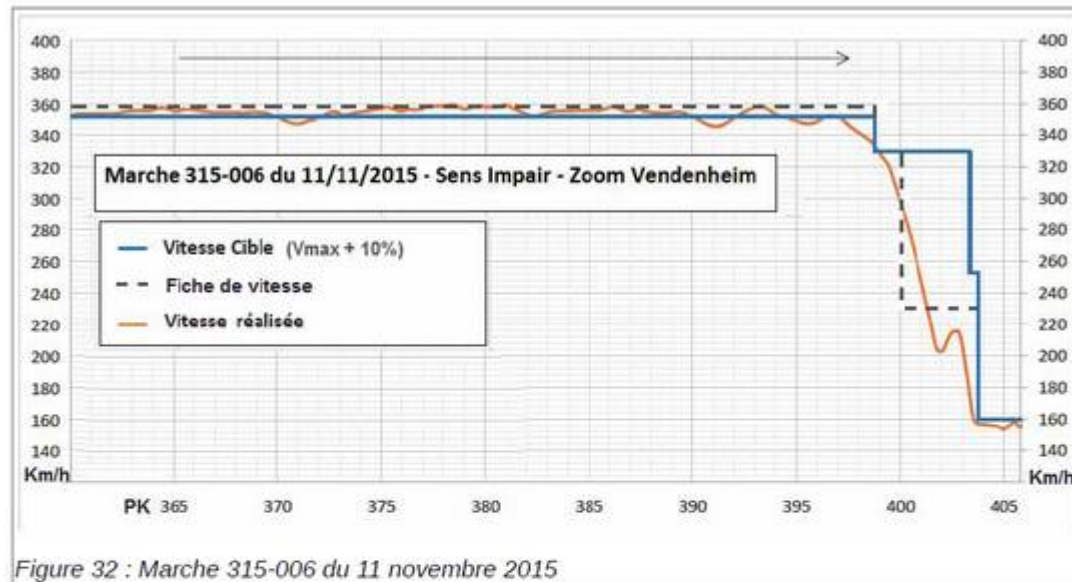
5.3.2 - Les vitesses enregistrées

Les données enregistrées montrent que la vitesse de 360 km/h n'est pas dépassée, sauf très ponctuellement de 1 km/h. Le palier à 330 km/h n'est pas du tout marqué et la vitesse sur cette section est largement en dessous de la vitesse cible. Le freinage se poursuit jusqu'à 200 km/h, puis la traction reprend sur 800 m à partir du PK 402. Enfin, un nouveau freinage permet de respecter le seuil à 160 km/h.

En revanche, par rapport à la fiche de vitesse, le début du palier à 230 km/h est largement dépassé.

À aucun moment la sécurité n'est compromise, ce palier ne correspondant à aucune réalité concrète, mais il montre que les méthodes utilisées par le chef d'essai pour produire sa fiche de vitesse puis par l'équipage pour en déduire la stratégie de conduite ne sont pas fiables.

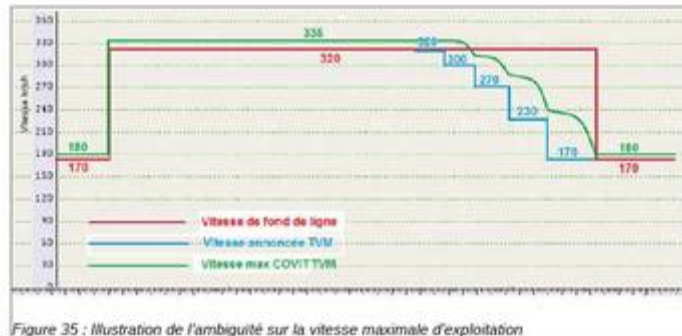
Figure 35 : Illustration de l'ambiguïté sur la vitesse maximale d'exploitation

Ils ne définissent pas la notion de « vitesse maximale d'exploitation » et notamment ne disent pas si cette vitesse doit tenir compte des seuils de vitesse qui seront imposés aux trains commerciaux par les systèmes de signalisation et de contrôle de vitesse.

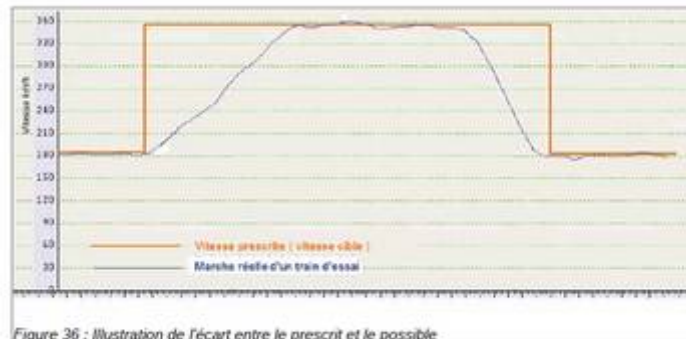
Figure 36 : Illustration de l'écart entre le prescrit et le possible

Ces documents ne tiennent pas davantage compte du fait que les marches d'essais devront être réalisées par des trains réels qui ne peuvent pas tenir une vitesse exactement constante et dont les performances de freinage et d'accélération ne sont pas infinies.

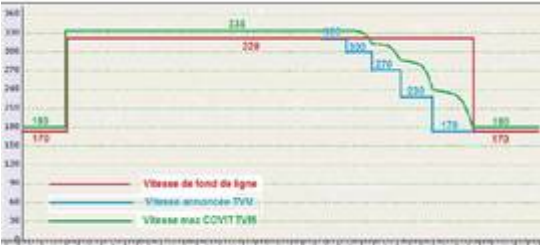
<p>Figure 35 : Illustration de l'ambiguïté sur la vitesse maximale d'exploitation</p> <p>On ne dit pas pourquoi le seuil de 230 km/h pour l'autorisation des survitesses</p> <p>Pour moi, de plus, comme il s'agit de vérifier le bon comportement dynamique de la voie et du matériel, la signalisation ou les équipements de détection imposant des limitations ne devraient pas être pris en compte</p>

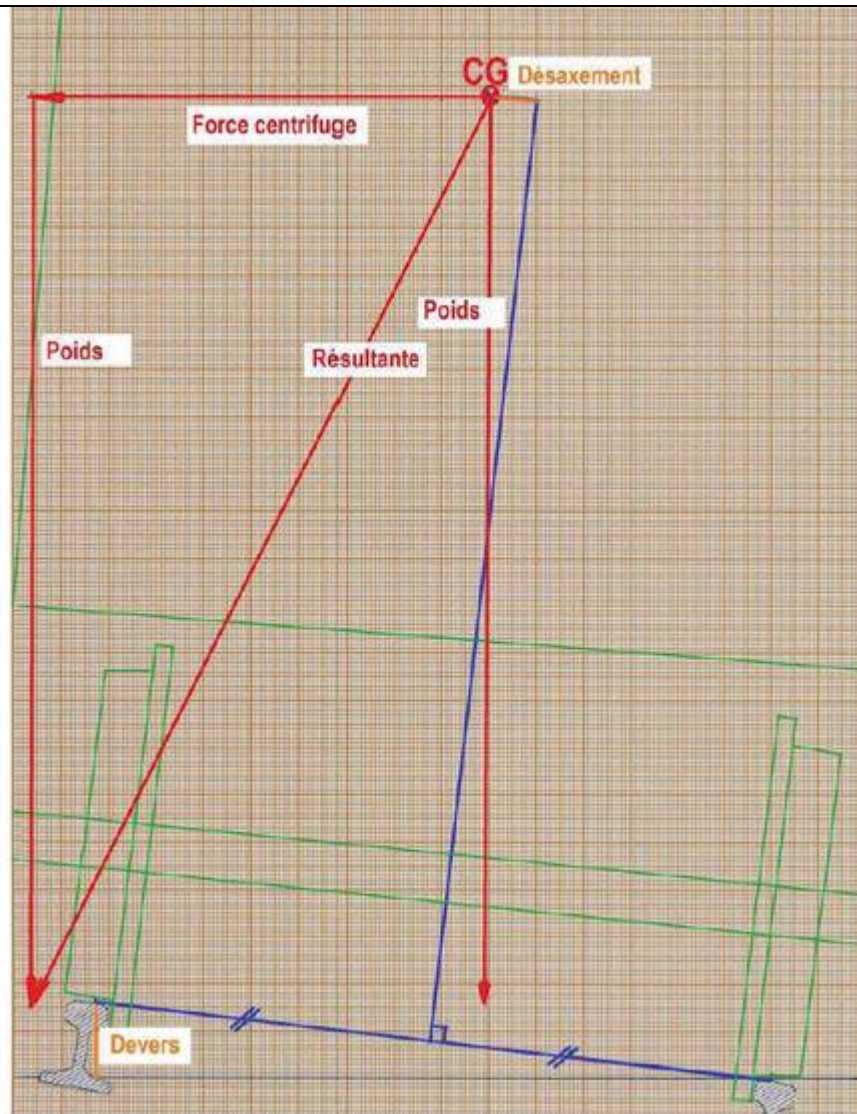
Exemple de vérification graphique pour $V = 243 \text{ km/h}$

On vérifie alors que la résultante se projette nettement au-delà du rail extérieur. La condition de renversement du véhicule est donc réalisée pour la vitesse de 243 km/h qui est la vitesse du TGV au moment de l'impact avec le pont-rail.

À plus forte raison, cette condition était réalisée pour la vitesse de 255 km/h qui était la sienne à l'entrée de la pleine courbe.

La même vérification pour une vitesse de 235 km/h montre que la condition de renversement est encore réalisée.
